# **“MAIN CAUSES OF FAILURES IN CRITICAL RADIUS BENDS OF FUEL POWER PLANT SUPERHEATER”.**

**J. Echevarría, F. Sendoya, H. Domínguez, M. López, J. Amalfi, J. Suárez, S. Rondón, R. Pérez, L. Fernández, V. Herrera.**

Centro de Estudios Aplicados al Desarrollo Nuclear.  
Calle 30, Esquina 5ta, Nro. 502, Miramar, Playa, Ciudad Habana.

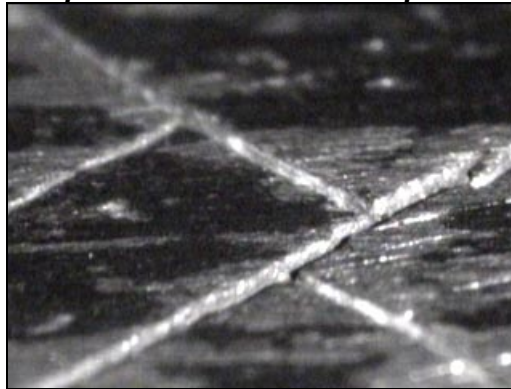
La inspección visual interior y exterior se realizó a once curvas de las cuales en 10 se aprecia un agrietamiento interior localizado en una zona que posee un golpe, siendo característico en esta zona un agrietamiento en forma de malla, donde hay una grieta magistral o principal a 45 grados con respecto al eje neutro de la curva con una extensión promedio de 11 mm de longitud y alrededor de 2.5 mm de profundidad en el peor caso (ver figura 1), con ramificaciones a partir de la grieta magistral en ángulos perfectamente rectos en la mayoría de los casos. Es muy importante señalar que la única curva que no presentó agrietamiento interior no tenía golpe (deformación

plástica localizada). Por otra parte el aspecto de la capa protectora de magnetita tiene un aspecto compacto y consistente, lo que evidencia la observación de un régimen químico adecuado.

***De todo lo observado podemos decir que el aspecto de este tipo de agrietamiento es frágil y consecuencia del proceso de conformado de las curvas en fábrica.***

Figura 1. Agrietamiento característico observado en las curvas de radio crítico.  
Aumento 14 x

2. El agrietamiento interior encontrado en la zona de deformación plástica localizada (golpe) tiene carácter frágil y se produjo durante la fabricación de las curvas de radio crítico.
